Ãftfkfl]lx¥ hLOff{4f/

भक्तपुर नगरपालिका

NGATAPOLAN JIRNODDHAR 2077

a book published by BHAKTAPUR MUNICIPALITY, NEPAL

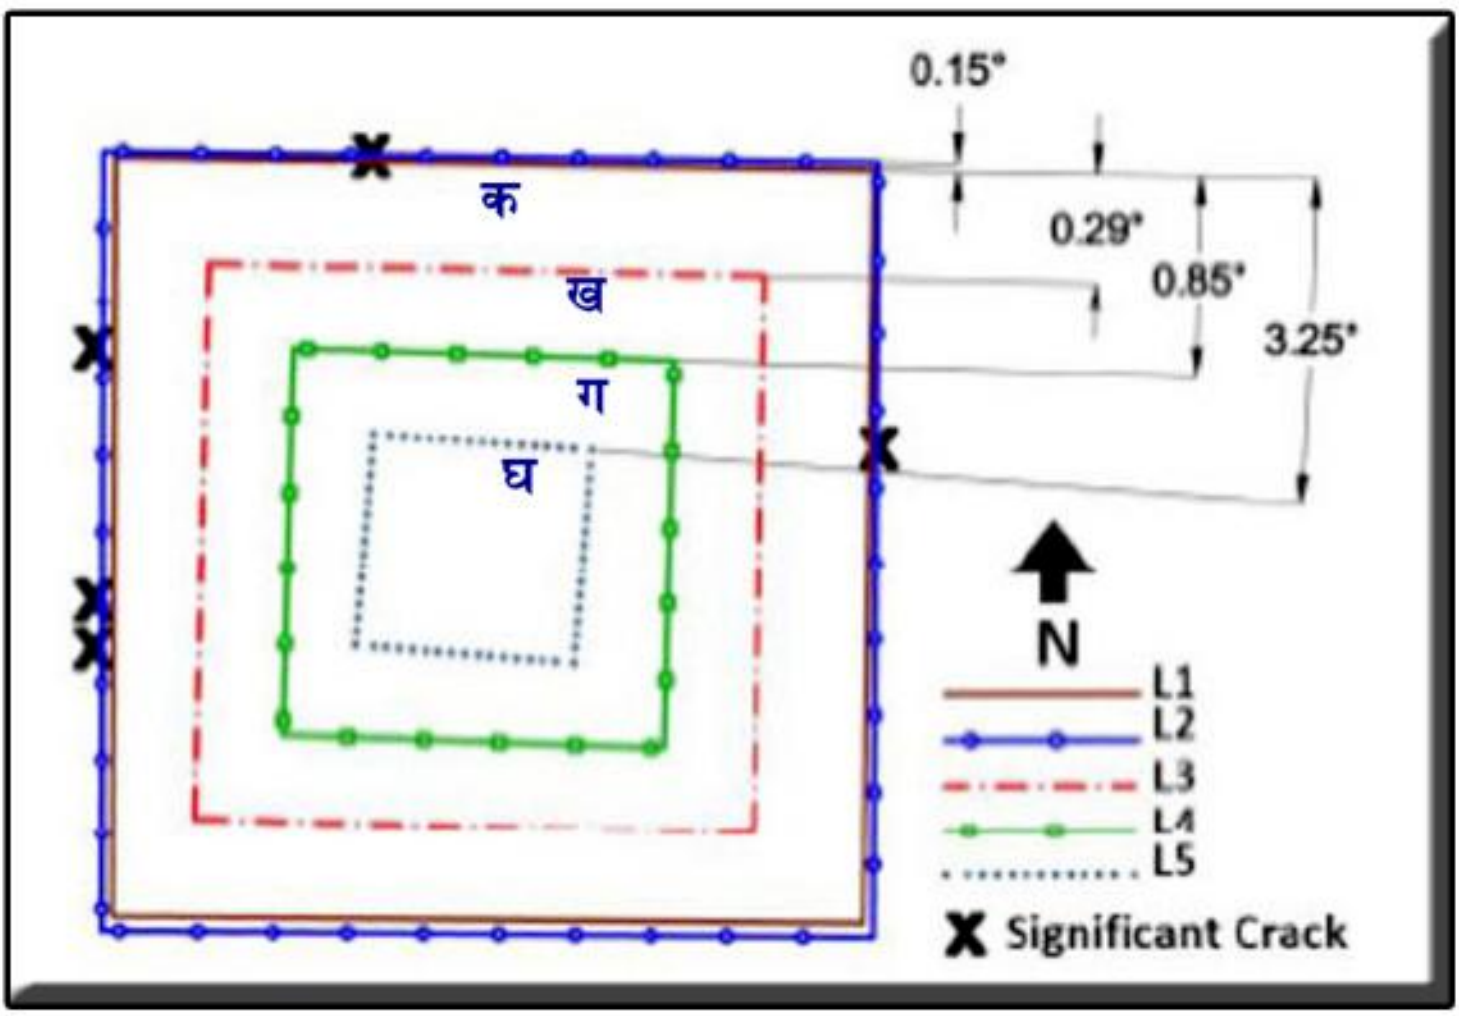
ङातापोल्हँका छानाहरु रेखाचित्रमा

रेखाचित्रमा ङातापोल्हँका छानाहरू घडीको सुइको दिशातिर बटारिएको सङ्केत गरिएको छ

(क) दोस्रो तलाको छाना – ०.१५°, (ख) तेस्रो तलाको छाना– ०.२९°, (ग) चौथो तलाको छाना– ०.८५° र (घ) पाँचौं तलाको छाना– ३.२५° ।
